Universidade de Aveiro Departamento de Engenharia Civil
2014

Revestimentos do início do século XX

Dissertação de mestrado apresentada à Universidade de Aveiro para cumprimento dos requisitos necessários à obtenção do grau de Mestre em Engenharia Civil, realizada sob a orientação científica do Professora Doutora Ana Luísa Pinheiro Lomelino Velosa, Professora Associada do Departamento de Engenharia Civil da Universidade de Aveiro, e coorientação da Doutora Ana Fragata da Costa, Estagiária de pós-doutoramento em acolhimento no Laboratório Nacional de Engenharia Civil

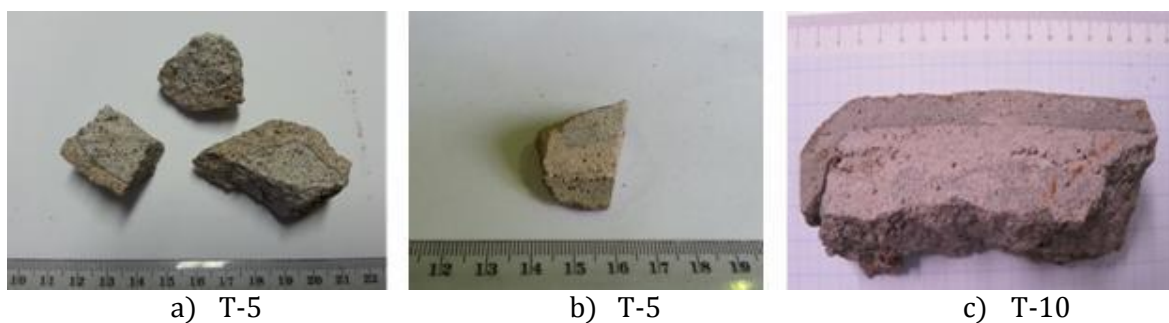
a) T-5 b) T-5 c) T-10

Destacam-se ainda as amostras em que são visíveis as diferentes colorações e camadas que compõem as argamassas. Podendo-se depreender a existência de intervenções ao nível de reabilitação da fachada em várias fases de vida útil do edifício, como se pode observar na Figura 9.

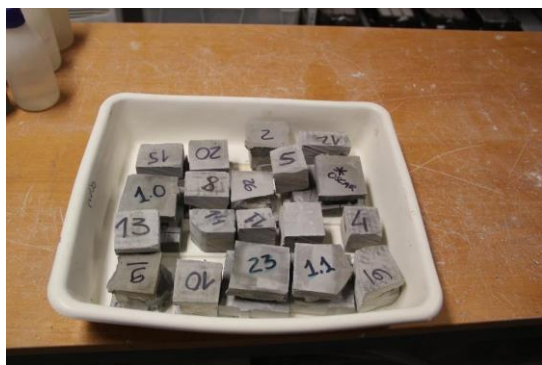
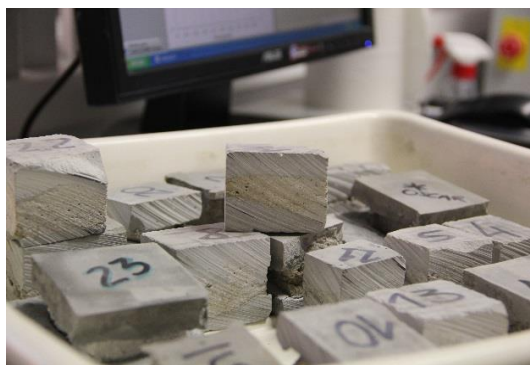
O ensaio de compressão decorreu segundo a norma NP EN 1015:11, utilizando a prensa eletromecânica Shimadzu modelo AG-IC 100kN aplicando uma célula de carga de 100KN a uma velocidade de 50N/seg. A carga foi aplicada de forma gradual e contínua levando a amostra até à rotura.

Figura 13 - Amostras com argamassa de confinamento para ensaio de resistência à compressão

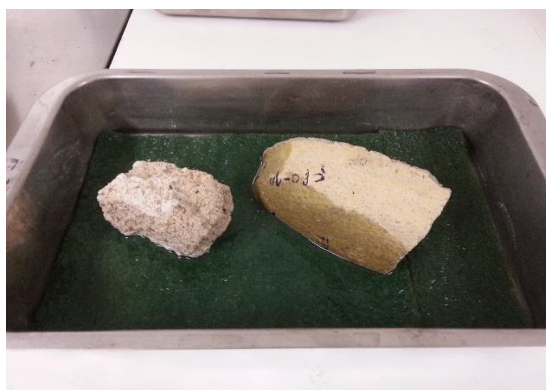
Após determinação da absorção da água e as amostras atingirem a sua saturação, foi igualmente medida a secagem do conjunto, até atingirem o peso constante.

Figura 14 - Ensaio de absorção da água por capilaridade

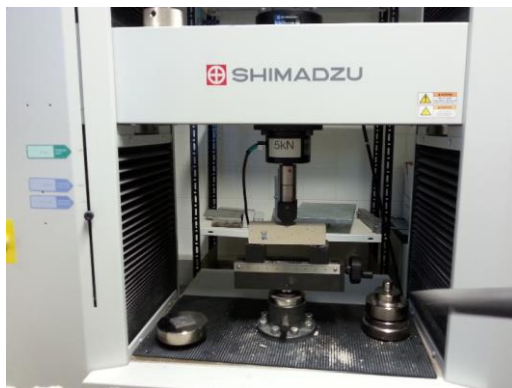
Foram usadas as células de carga de 5 kN e 100 kN e que foram aplicadas com uma velocidade constante de 10N/seg, até os provetes atingirem a sua rotura. O valor da tensão de rotura à flexão, considerado neste trabalho, é a média dos valores obtidos nos 3 provetes ensaiados.

Figura 23 – Registo fotográfico do ensaio de resistência à flexão

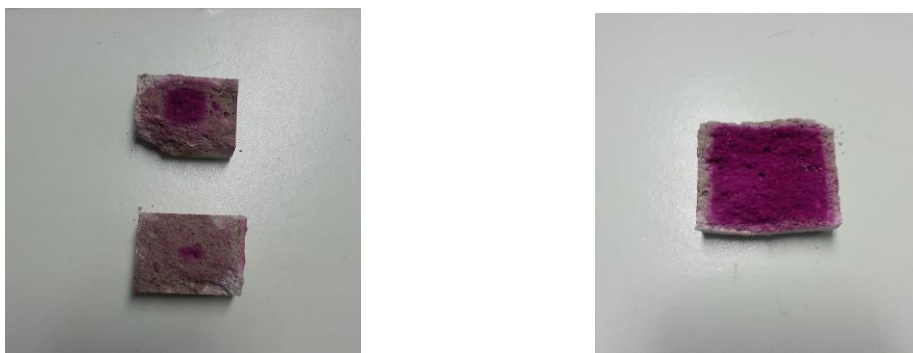
O controlo da carbonatação foi efetuado logo após o ensaio de compressão, sobre as superfícies de rotura dos meios provetes que daí resultaram. Pulverizou-se as superfícies com uma solução alcoólica de fenolftaleína 0,2%, que reage mudando de cor, em contacto com material de pH alcalino presente nas argamassas. A alteração para cor púrpura identifica zonas alcalinas (não carbonatadas), ao passo que as zonas onde não há alteração de cor são zonas neutras ou ácidas (carbonatadas), Figura 25. Por fim, com auxílio de uma craveira mede-se e regista-se a profundidade de carbonatação observada na secção de rotura de cada meio provete.

Figura 25 - Registo fotográfico ensaio de carbonatação dos provetes
